# Projekt péče o stromy rostoucí v areálu MČ

## Suchdol

Projekt péče o stromy rostoucí na vybraných plochách MČ Suchdol byl zpracován na objednávku MČ Suchdol v rámci inventarizace ploch veřejně přístupné zeleně. Terénní šetření proběhla v měsíci březnu 2008. Mapové podklady byly dodány zadavatelem.

**Plocha : K Horoměřicům**

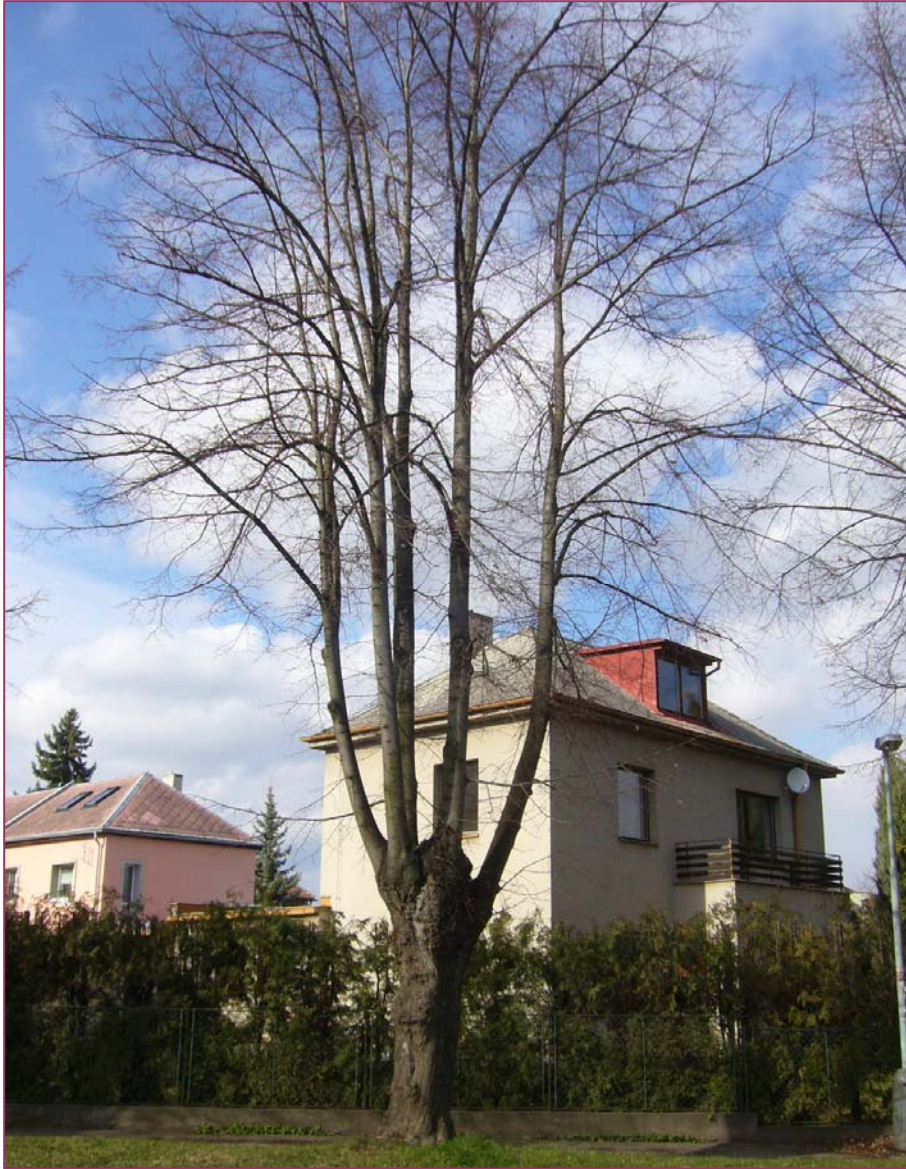
**Obrázek 1:** Celkový pohled na strom se sekundární korunou.

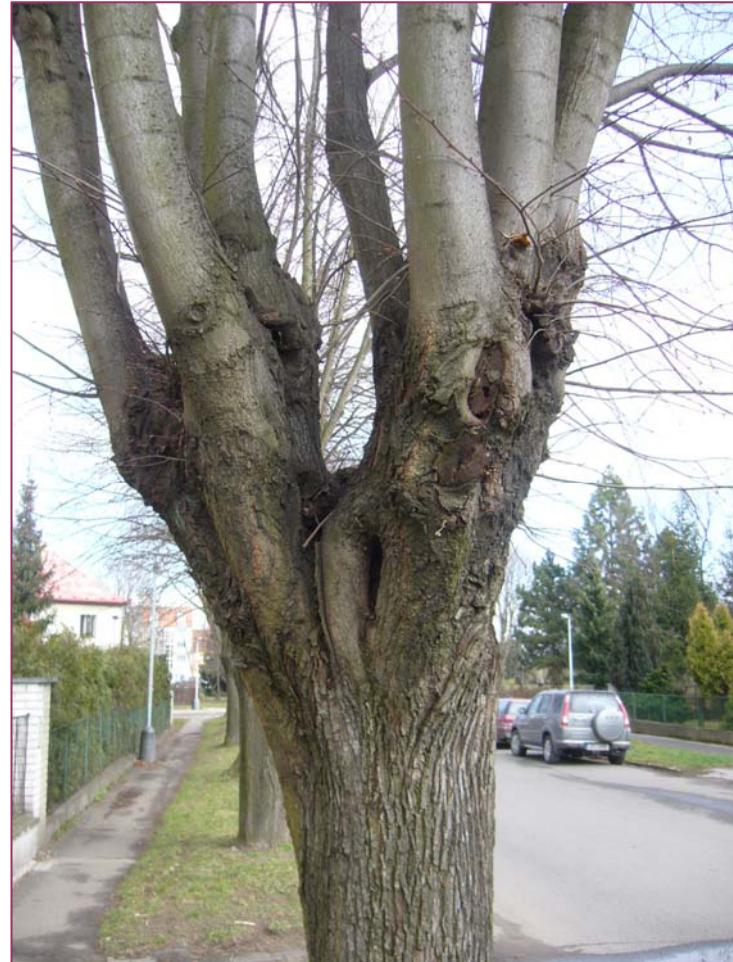
**Obrázek 2:** Detail kosterního větvení.
