## ÚSPĚŠNÁ OBNOVA KAPLE SV. VÁCLAVA V PRAZE-SUCHDOLE

ONDŘEJ ŠEFCŮ — MIKOLÁŠ VRLA — JANA KOŽELOVÁ —  
— LADISLAV BARTOŠ — ANNA PISKÁČKOVÁ

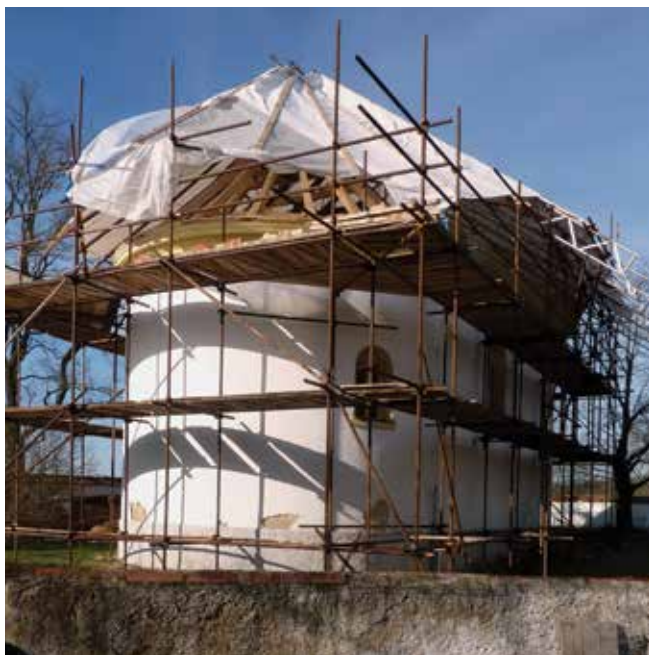
**Obr. 1.** Praha 6-Suchdol, kaple sv. Václava. Pro kvalitní obnovu krovu a celého zastřešení, včetně restaurování omítaného podhledu, byla zásadní pomocná střecha provedená z lešení a plachet (foto O. Šefců, 2021).

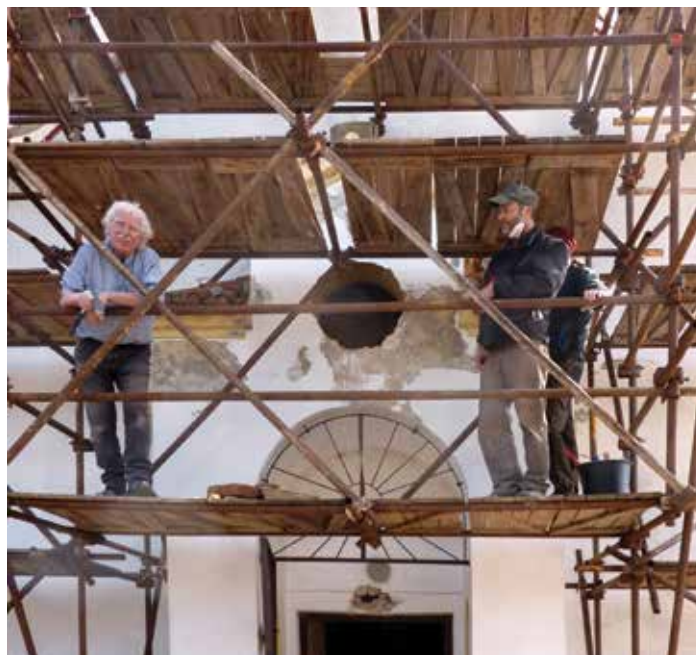
**Obr. 2.** Při průřezu barevnosti průčelí objevil restaurátor Tomáš Rafl (na snímku vlevo) ve štítu přizděné předsíně zazděný kruhový otvor. Za otvorem je uzavřená dutina, která byla v závěru stavby využita pro uložení pamětních listin. Vpravo na lešení přihlíží Ing. Tomáš Hoch zastupující firmu Lanostav, s.r.o. (foto O. Šefců, 2021).

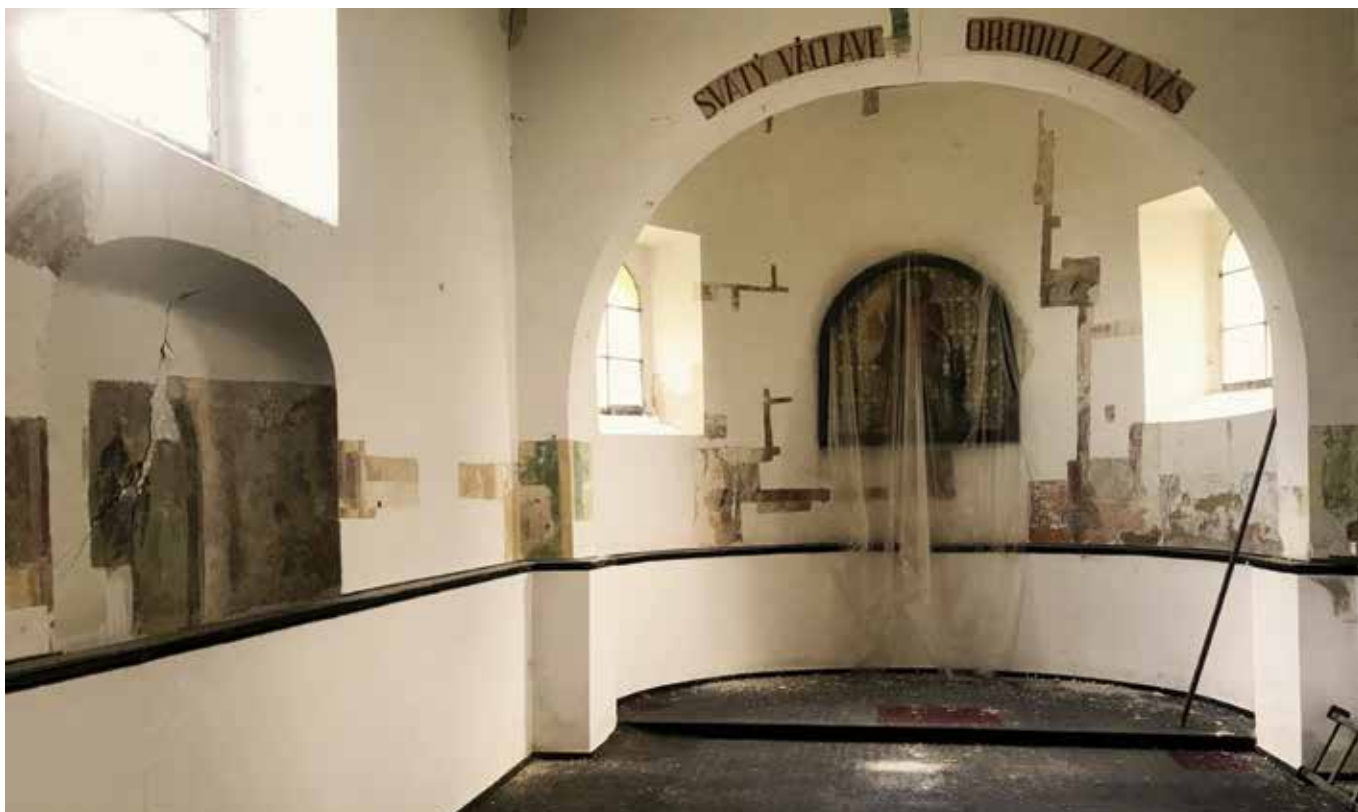
**Obr. 3.** Interiér kaple před zahájením stavebních prací. Na první pohled je patrná zcela zbytečná a hyzdící obezdívka s jakousi (nefunkční) větrací dutinou (foto F. Chmel, 2020).

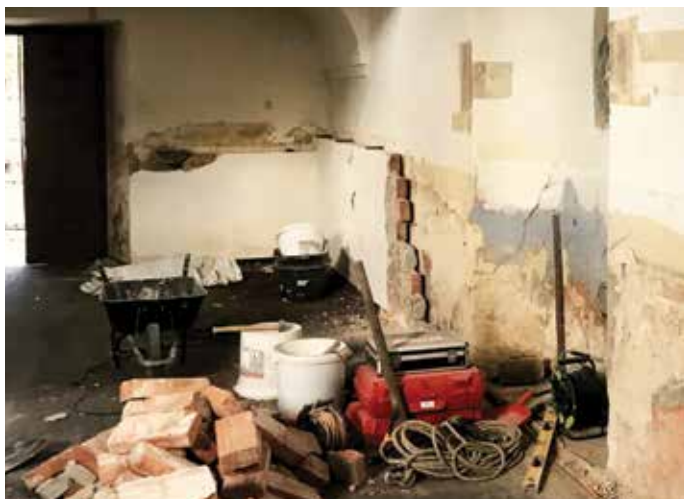
**Obr. 4.** Interiér kaple po zahájení stavebních prací na podzim roku 2020. Prvním počinem bylo odstranění přízdívky v interiéru (foto F. Chmel, 2020).

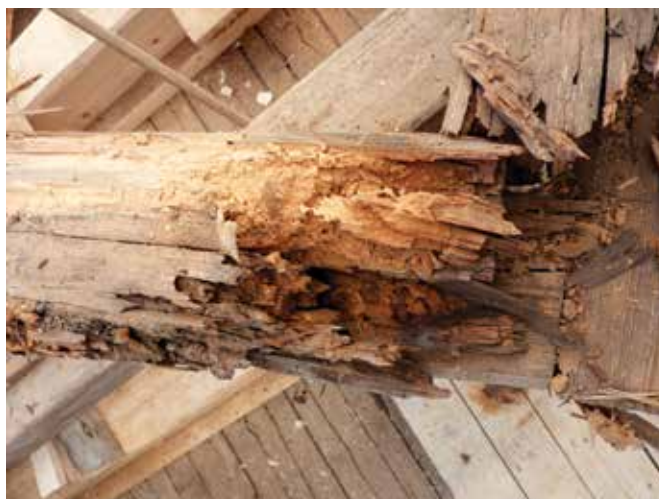
Nejsložitější úlohou při obnově kaple byla záchrana hodnotné krovové konstrukce, která vykazovala v důsledku zatékání mnoho poruch. Nejnáročnějším zákrokem bylo zachování rákosového podhledu nad lodí kaple, kde bylo nutno vyměnit stropní trámy bez poškození omítaného podhledu. Také ve zdivu byly výrazné závady související s vysokou hladinou vlhkosti, umocněnou dlouhodobou nedostatečnou údržbou a chybnými stavebními úpravami. V rámci náročné opravy krovu, a potažmo celé kaple, se velmi osvědčila konstrukce provizorního celkového zastřešení objektu (obr. 1), která ochránila staveniště, zejména interiér kostela a jeho freskovou výzdobu, a umožnila tak provedení příkladné opravy a výměny vadných trámů včetně detailů střechy a položení krytiny a následně i opravu průčelí. Součástí obnovy byla i renovace zvonu (provedl ji proslulý zvonář Petr R. Manoušek), pozlacení obou křížů na hřebenu střechy (pozlacení provedla restaurátorka Ivana Rašplíčková), fládrování vstupních dveří, úprava dlažby ve vstupu i v interiéru a dalších detailů. Při opravě krovu bylo nepochybně velmi důležité, že projekční tým

**Obr. 5.** Ztrouchnivělá konstrukce krovu v důsledku zanedbané údržby (foto O. Šefců, 2021).

Při celkové rekonstrukci v letech 2020–2021 byla obnovena fasáda, krov, střeřha a interiéř, položena nová dlažba a repasován kůř. Opravena byla i ohradní zeď kostela. Zachovalé konstrukční prvky krovu byly ošetřeny a ponechány na svém místě, poškozené a shnilé trámy byly nahrazeny

novými (obr. 5, 8, 10). Jako krytina byla vybrána bobrovka s nosovými hřebeny, osazená šupinovně na husté laťování (použitý materiál i způsob pokládky cf. MANDAŽIEV/ŠTĚRBOVÁ 2014). Režná exteriérová omítka byla natažena nově a ponechána bez nátěru. Profilované prvky (korunní římsa a šambrány oken) byly provedeny v barevnosti velmi jemného okru. Okenní výplně, pocházející nejspíše z počátku 20. století, byly repasovány. U západního vstupu byla vyměněna stávající mříž, dveře byly zrestaurovány a opatřeny novým fládrováním. Původní betonová dlažba (snad z konce 19. století) byla ve vstupní předsínce nahrazena pískovcovou, opravena a doplněna byla též podlaha v interiéru kaple. Výraznou interiérovou úpravou byla i celková rekonstrukce zábradlí kůru včetně změny jeho pozice – na základě zjištění stavebního průzkumu bylo vráceno na původní místo blíže ke kůru.

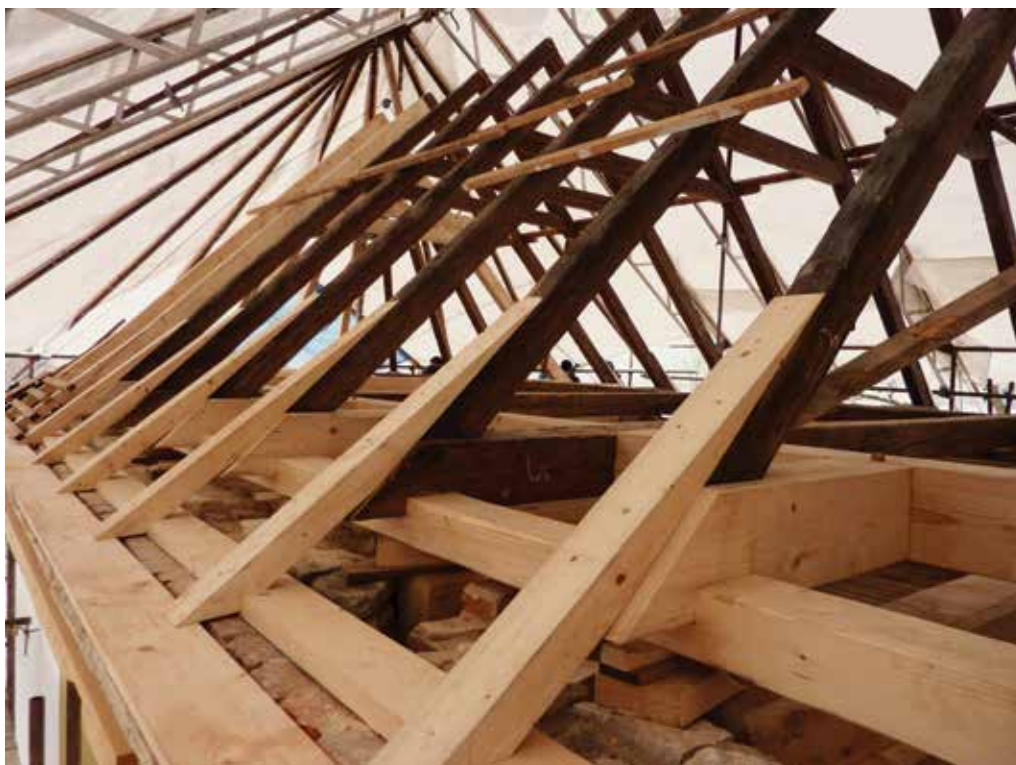
**Obr. 8.** Opravený krov. Snímek pořízený z vnějšího lešení. Snadno lze odlišit podíl nově opravených a původních prvků. U krovů, které postrádají údržbu, jsou obvykle nejvíce zasaženy pozednice, krokve a zhlaví trámů. Při opravě tesařských prvků je velmi důležitá přesnost provedení (foto M. Frouz, 2021).

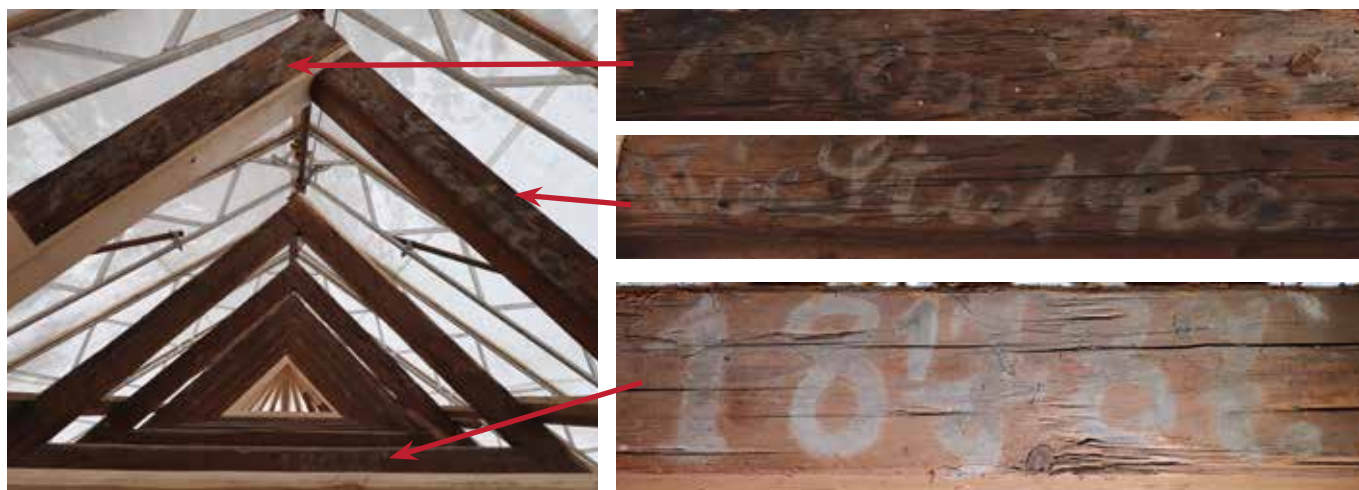
**Obr. 9.** Nápis na krokvič druhé vazby a letopočet na hambalku třetí vazby krovu od západu (foto L. Bartoš, 2021).

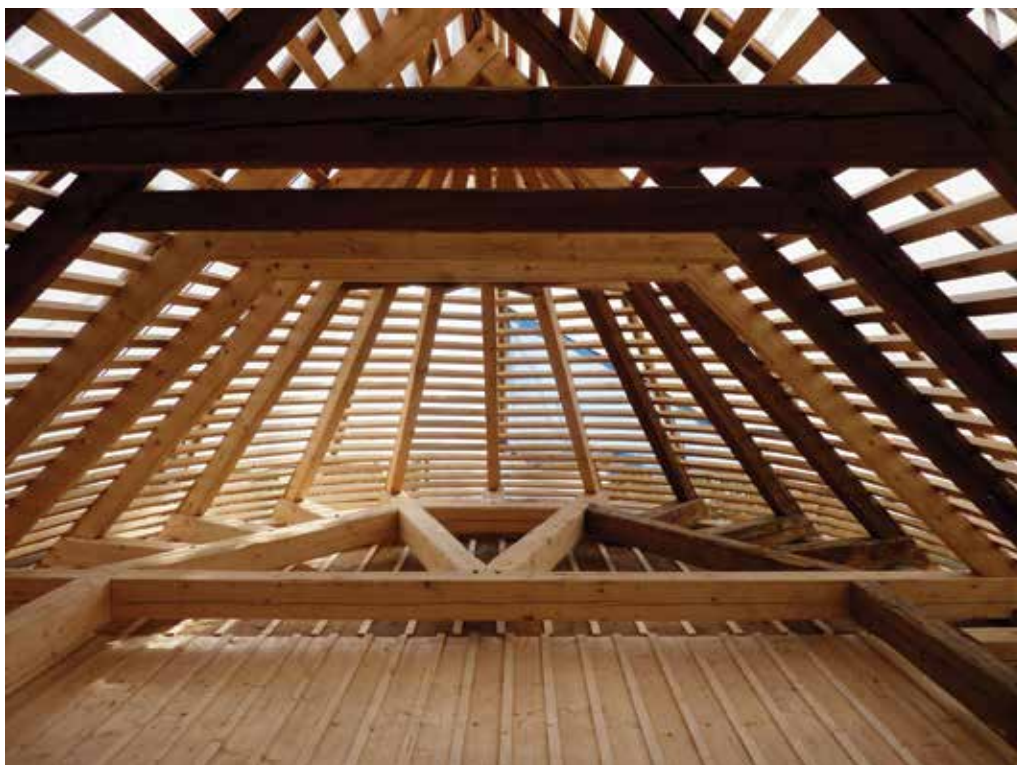
**Obr. 10.** Neobvyklý pohled do „interiéru“ krovu kaple ještě před položením krytiny. Na snímku je patrné, že poškození krovu nad presbytářem byla zcela fatální a musela zde být provedena kompletní výměna konstrukce. Zcela nové je i laťování střechy. Nejsložitější částí obnovy byla záchrana rákosového podhledu s omítkou a dekorativní pravděpodobně beuronskou výmalbou. Stropní (tzv. rákosníkové) trámy jsou překryty prkennou podlahou. Výmalba stropu evokující hvězdnou oblohu byla restaurována v závěru stavebních prací (foto M. Frouz, 2021).

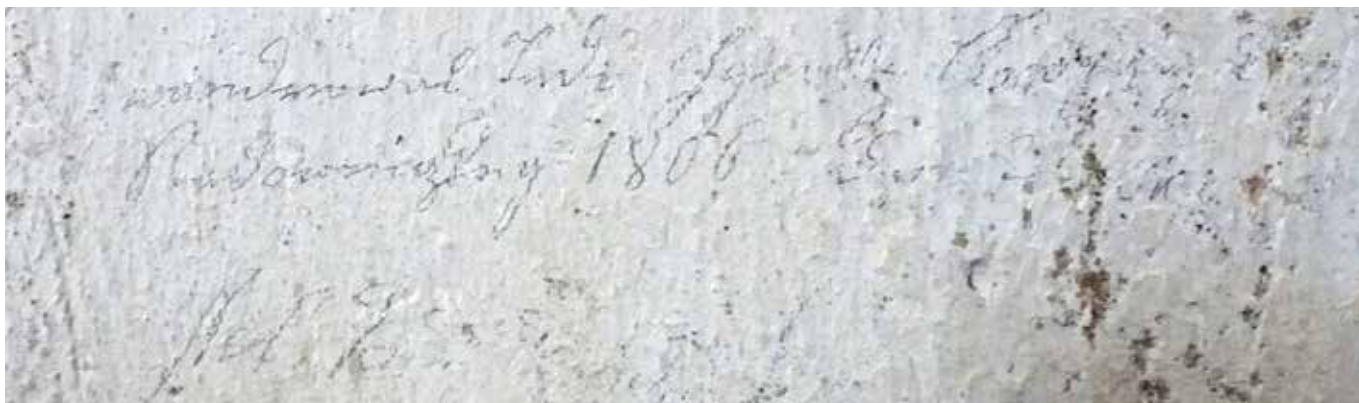
Pozoruhodný dobový pramen představuje v podstatě vandalský nápis – graffiti – na pravé straně vítězného oblouku (obr. 15). Je psaný tužkou na omítce a rozluštit se jej podařilo jen zčásti:

Obr. 15. Nápis tužkou z roku 1806 na jižní straně vítězného oblouku (foto L. Bartoš, 2021).

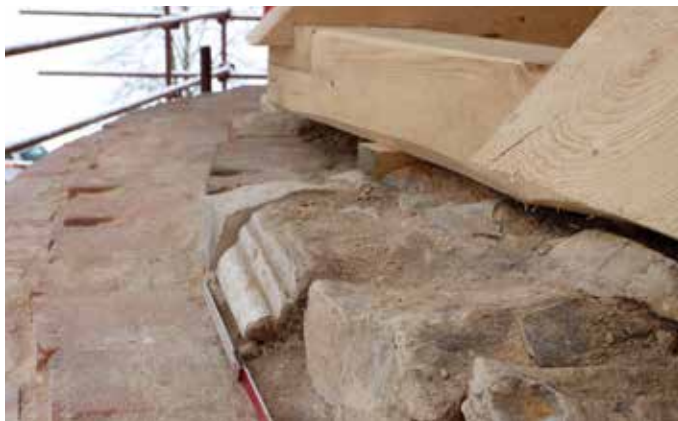
Další dílčí nálezy, rovněž zajímavé, se nacházejí v podkroví a na samotném krovu objektu. Jedná se zejména o malé zbytky původní pískovcové barokní římsy asi z roku 1755 (obr. 16) zazděné na několika místech v rámci půdní nadezdívky z období cca 1887–1890. Tyto pískovcové fragmenty nesou několik vrstev bílých vápenných nátěrů. Stopy vrstevnatého vývoje stavby jsou patrné také na západním štítu, k němuž byla roku 1890 přizděna zvonice. Na krovu bylo pozorováno větší množství nápisů. Na druhé vazbě od štítu se v horní části kroví, ze západní strany, nachází velký nápis provedený barvou: 18xx8(7) Jos. Šolc Vác. Stupka. Na hambalku třetí vazby je pak dobře čitelná datace toutéž barvou: 1887 (obr. 9, 19). Nápisy tužkou na krovkách podle všeho pocházejí z téže opravy (jeden z nich je zřejmě datován 23. 7. 1887).

**Obr. 16.** Druhotně zazděný římsový prvek na koruně zdiva východního závěru (foto L. Bartoš, 2021).

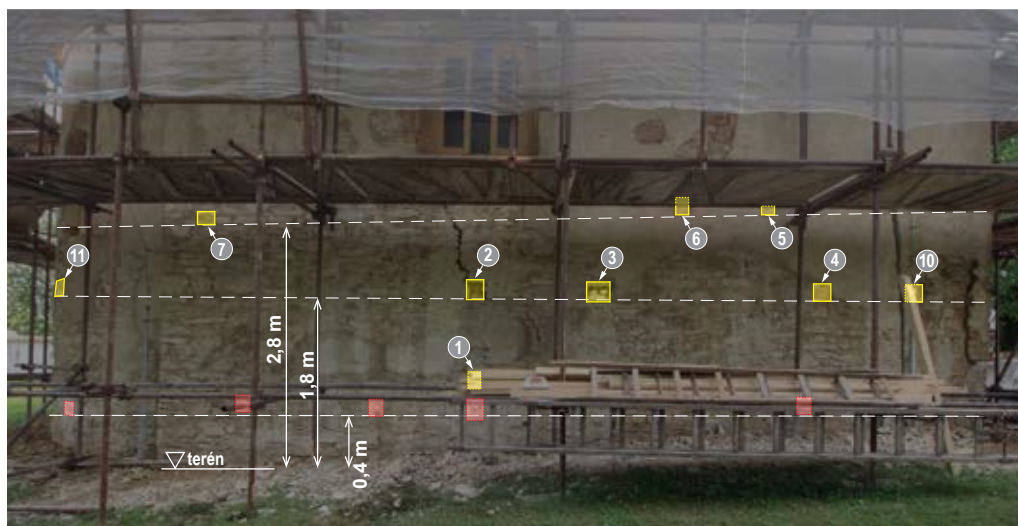
Ve spodní části fasády byla plošně sejmuta omítka, díky tomu bylo v opukovém zdivu objeveno několik kapes v horizontálních řadách nad sebou (obr. 17) v intervalech 0,4 – 1,8 – 2,8 m nad terénem. Některé kapsy zůstaly během průzkumu zazděny a nemohly být do hloubky proměřeny. Zazdívku tvořily úlomky cihel různých formátů, cihlami bylo vyspraveno rovněž zdivo v soklové části

jižní stěny a dozděna obě západní nároží lodi. Terénní průzkum vnější stěny s kapsami proběhl ve dvou termínech s odstupem čtrnácti dnů. Při druhém, detailnějším průzkumu byly bohužel již některé z identifikovaných kapes zazděny (linie ve výšce 0,4 m), a zakryty dokonce tak dobře, že je již nebylo možné rozeznat. Můžeme tedy soudit, že během průzkumu nebyly rozpoznány všechny kapsy, ale pouze jejich část. Kapsy byly nalezeny a detailně zkoumány na severní fasádě lodi (kapsy č. 1–7 a kapsa č. 10; obr. 17) a na presbytáři (č. 8, 9 a 11). Některé kapsy jsou zajímavé velkými kamennými překlady (č. 2, 3, 8, 9 a 11). Konkrétně kapsa č. 3 hluboká více než 65 cm má kamenný překlady široký cca 48 cm a hluboký 38 cm. Kapsa č. 8 hluboká 62 cm má kamenný překlady široký v líci zdiva cca 40 cm, vysoký 10 cm a hluboký 50 cm. Kapsa č. 9 hluboká 60 cm je opatřena překladem širokým cca 28 cm a vysokým 6 cm. Rozměrný překlady mají také kapsa č. 11 hluboká 40 cm, ucpaná kameny, a kapsa č. 2, jejíž překlady není na levé (východní) straně dobře podepřen. Všechny kapsy s rozměrným překladem se nacházejí zhruba ve stejné výškové úrovni (parapet/dno kapes cca 1,8 m nad úrovní terénu). Kapsy mohly vzniknout zazděním dřevěných trámů, například pro lešení. Žádný fragment trámu však nebyl při průzkumu nalezen. U ostatních měřených kapes nebyly rozměrné překlady zjištěny. Není vyloučeno, že některé kapsy (např. č. 7) jsou pouze poruchami zdiva, které bylo cihlami vyspraveno. Proti této teorii však svědčí celkem pravidelné výškové uspořádání kapes. Kromě zmíněných linií parapetů kapes (0,4 m, 1,8 m a 2,4 m) byla nalezena i kapsa s parapetem cca 0,8 m nad úrovní terénu. Kolem žádné z nalezených kapes nebyly pozorovány známky jejich dodatečného vyzdění.

**Obr. 17.** Severní vnější stěna kaple sv. Václava s vyznačením zjištěných kapes. **Žluté** – kapsy proměřené při detailním průzkumu, měřeno na fasádě

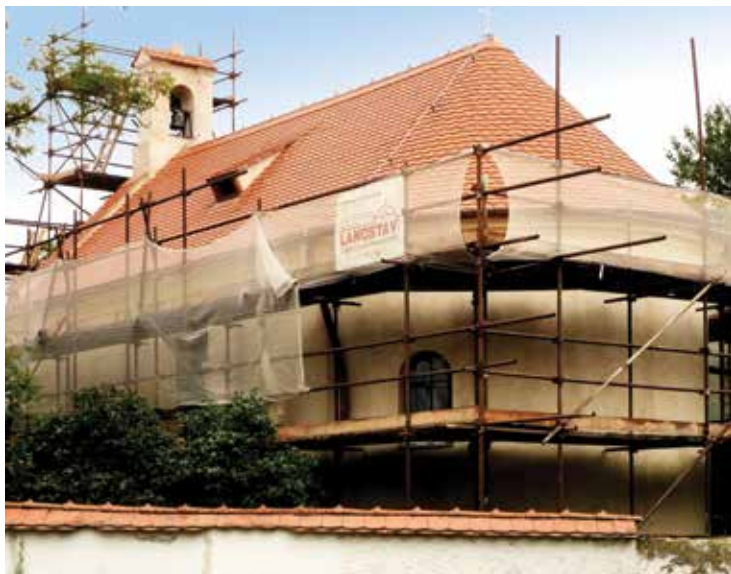
**Obr. 18.** Vzhledem k rozměrům kaple bylo velmi důležité provést dokonale i detaily střešního pláště. Precizně provedená pokládka keramické krytiny – bobrovky. Skutečně mistrovskou ukázkou pokrývačské práce je překrytí kuželové části střechy nad presbytářem. Práci prováděl jediný pokrývač asi tři týdny. Základem úspěchu je pečlivé rozměření plochy a precizní seřiznutí bobrovek. Nově je na střeše umístěn vikýř, který má dvě funkce. Jednak má zajistit provětrávání prostoru krovu, jednak je v otvoru za ním skryta moderní technologie (anténa pro radio reléové spojení s objektem radnice). Tvar vikýře byl odvozen z dochovaných barokních předloh a nemá oplechování; všechny navazující detaily byly prováděny tradičně, pouze maltou a krytinou (foto O. Šefců, 2021).

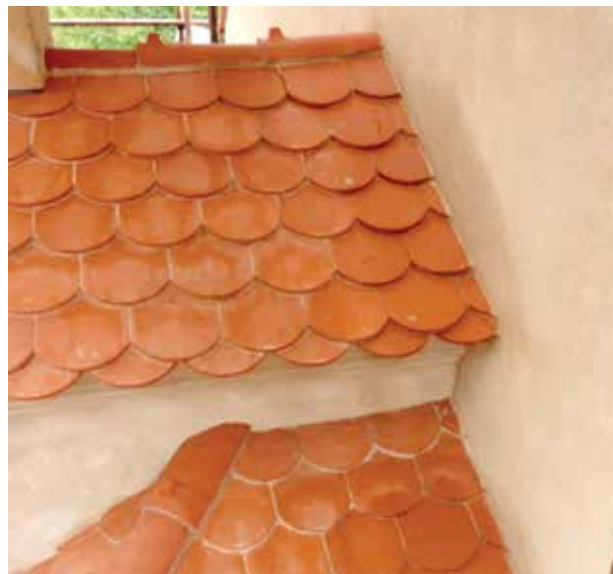
**Obr. 19.** Kvalitní pokrývačská práce na detailu zastřešení předsínky. Ani zde není oplechování. Na základě dohody s investorem i dodavatelem (!) bylo upuštěno od provádění obvyklých klempířských detailů. Přechody mezi zdmi a krytinou byly řešeny tradičními pokrývačskými postupy, které jsou památkově i esteticky ideální. Je však nutné klást důraz na dokonalé řemeslné provedení, jinak mohou být tato místa zdrojem poruch (foto O. Šefců, 2021).
