## ÚSPĚŠNÁ OBNOVA KAPLE SV. VÁCLAVA V PRAZE-SUCHDOLE

ONDŘEJ ŠEFCŮ — MIKOLÁŠ VRLA — JANA KOŽELOVÁ —  
— LADISLAV BARTOŠ — ANNA PISKÁČKOVÁ

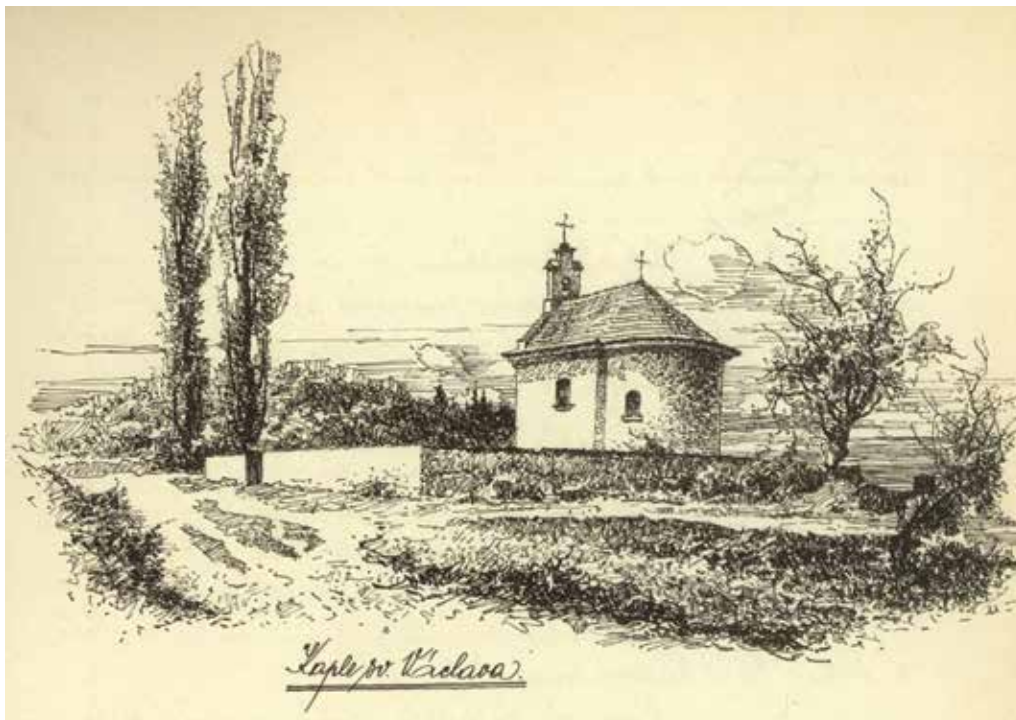
**Obr. 6.** V. Puchta, po 1953: Kaple sv. Václava od severovýchodu. Perokresba. © Archiv hl. m. Prahy, fond Úřad městské části Praha-Suchdol, *Kronika Suchdola u Prahy*, okres Praha-západ, (pravěk) 1953-1974, inv. č. 1, s. 107 (uložena doposud u m. č. Praha-Suchdol); dostupné na <<http://katalog.ahmp.cz/pragapublica/permalink?xid=2A3D50A59C7411E-8A0AE00505694BE33&scan=105#scan105>> [vid. 2021-12-12].

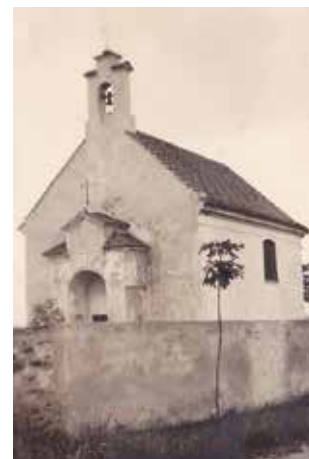
**Obr. 7.** Průčelí kaple sv. Václava od jihozápadu na historické fotografii z roku 1941 (autor fotografie neznámý, © archiv Spolku historie Suchdola, z. s., poskytl Jaroslav Kýček; dostupné na <<https://historiesuchdola.cz/jalbum/lokality/kaple%20sv%20vaclava/slides/8.html>> [vid. 2021-12-12]).

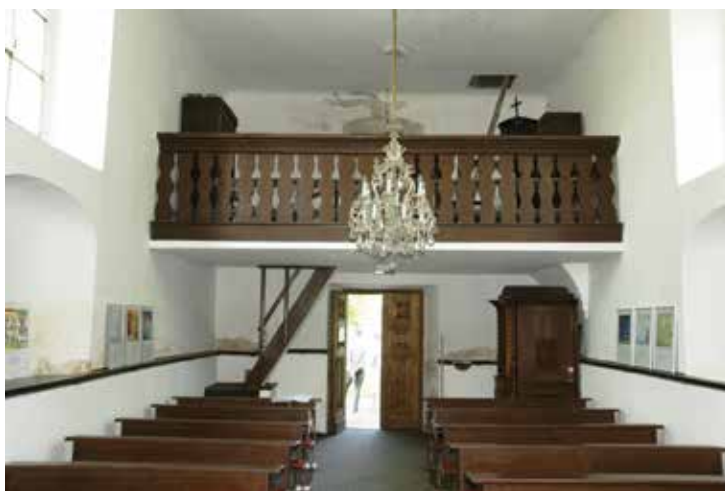
**Obr. 11.** Interiér kaple v roce 2014 před rekonstrukcí. Niky ve stěnách lodi a dřevěná kruchta na západě (foto J. Jánský, © archiv Spolku historie Suchdola, z. s.; dostupné na <<https://historiesuchdola.cz/jalbum/lokality/kaple%20sv%20vaclava/slides/22.html>> [vid. 2021-12-12]).

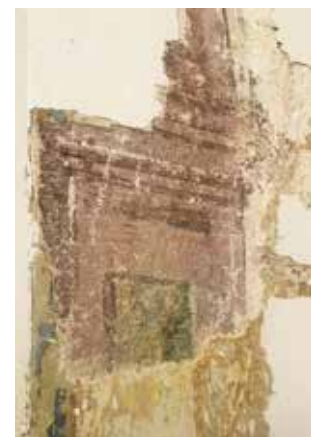
Výsledkem restaurátorských průzkumů byl objev rozsáhlé, patrně celoplošné výmalby interiéru kaple (obr. 3), zřejmě z 2. poloviny 18. století. Jedná se o iluzivní malbu oltářní architektury (obr. 12). Malby jsou provedeny technikou *al fresco*, tedy malbou do živé omítkové vrstvy. Malovaný oltář je bohatě členěný, se středovým oltářním obrazem s figurálním motivem – pravděpodobně se jedná o sv. Václava, po jehož pravici je dosud neidentifikovaná ženská postava. Niky po stranách lodi kaple jsou taktéž pojednány iluzivní malbou architektury, lze je považovat za menší postranní oltáře s oltářními obrazy uprostřed. Obrazy v nikách zobrazují dva muže: v severní nise je obraz s postavou sv. Benedikta s dlouhým bělavým plnovousem (obr. 13), oděného v černý řeholní hábit, držícího v pravé ruce berlu zakončenou točenicí. V jižní nise je výjev s postavou sv. Prokopa (obr. 14). Jeho šat nese znaky biskupského oděvu – pluviál, zkrácená

**Obr. 12.** Iluzivní malba oltářní architektury (foto O. Šefců, 2020).

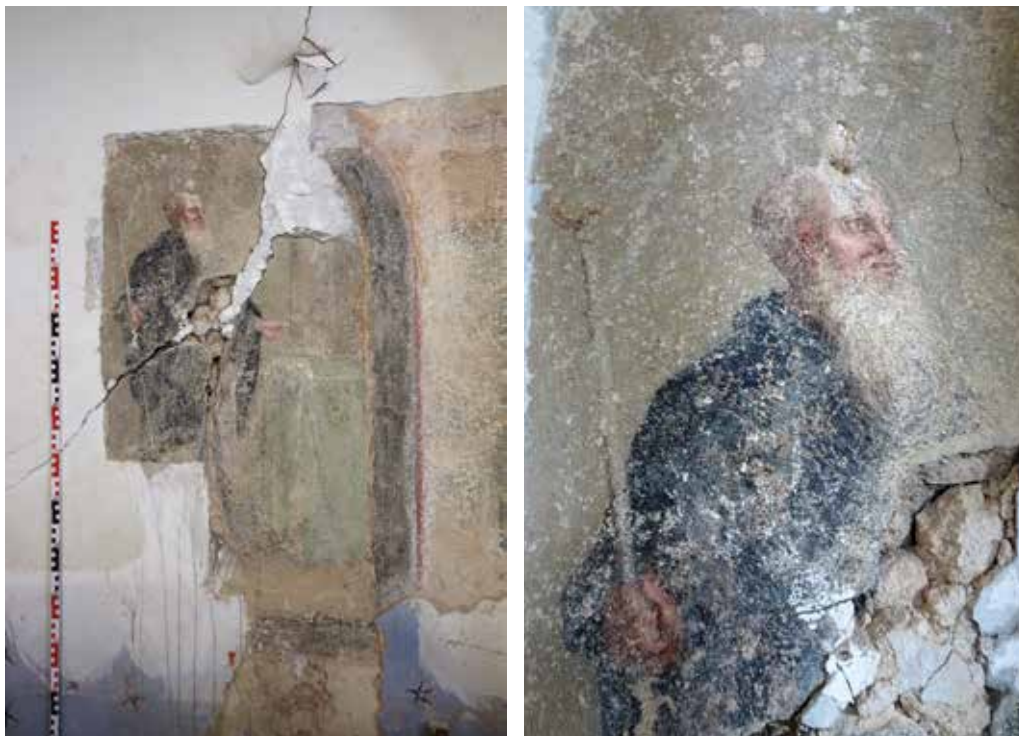
**Obr. 13.** Nalezená malba s postavou sv. Benedikta ve výklenku severní stěny (foto vlevo A. Piskáčková, detail vpravo L. Bartoš, 2021).

Nejvýznamnějším nálezem v interiéru kaple jsou nástěnné malby. V době naší dokumentace na objektu (únor 2021) již byly částečně odhaleny figurální výjevy v nikách po stranách lodi. Na severní (levé) straně postava sv. Benedikta, na jižní (pravé) straně pak sv. Prokop (obr. 13, 14). Určení světců bylo částečně možné na základě atributů (zejména v případě ďábla u sv. Prokopa vcelku jednoznačně), další oporu jsme hledali v popisných informacích z historie stavby. „... ke kapli byla pořádána procesí, a to v neděli po svátku sv. Benedikta, v neděli po svátku sv. Prokopa a výroční o svátku sv. Václava. Během nich probíhaly bohoslužby...“ (MANDAŽIEV/ŠTĚRBOVÁ 2014, 16). Malby v pozdně barokním duchu vznikly podle všeho ve 2. polovině 18. století, pravděpodobně krátce po roce 1755, stejně jako iluzivní hlavní oltář se sv. Václavem.

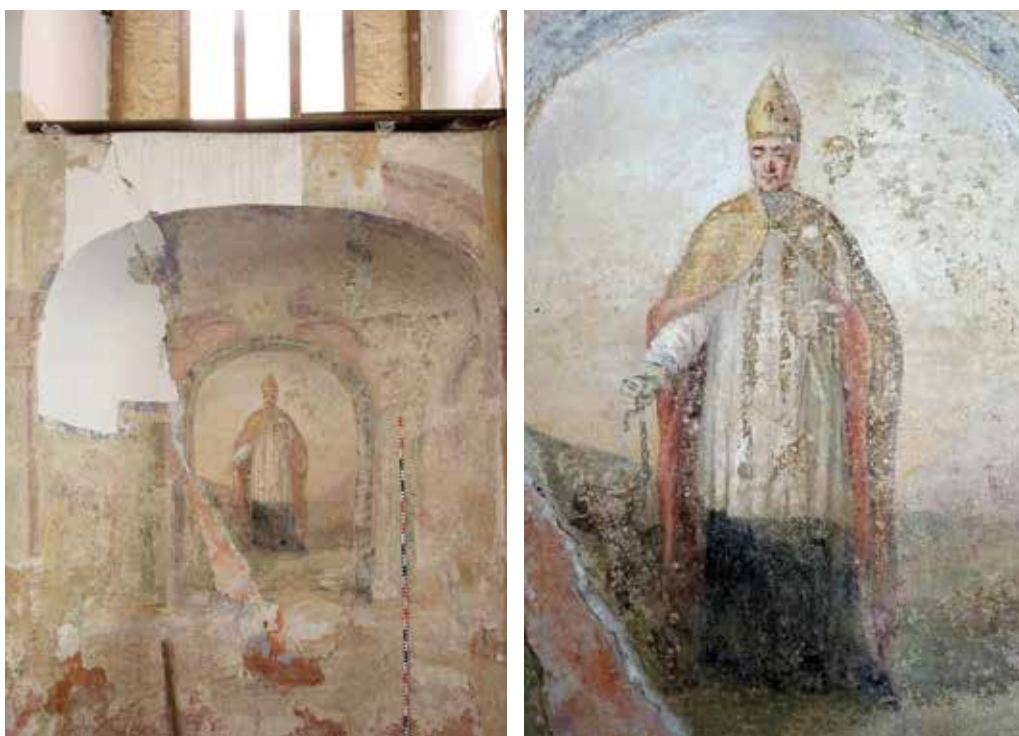
**Obr. 14.** Malba s postavou sv. Prokopa ve výklenku jižní stěny (foto vlevo A. Piskáčková, detail vpravo L. Bartoš, 2021).

rocheta, volně splývající štóla, mitra, rukavice a berla s točenicí. Postava s berlou v levé ruce drží pravou rukou ďábla uvázaného na řetězu (NAVRÁTILOVÁ 2020, 5). Ostatní plochy stěn jsou pojednány bílým vápenným nátěrem.
